Settimana  
della  
Biodiversità  
Pugliese

## Le lame del Barese e le alluvioni

Francesco Gentile  
Beniamino Leoni

Dipartimento di Scienze  
Agro-Ambientali e  
Territoriali  
Università degli Studi di  
Bari A. Moro

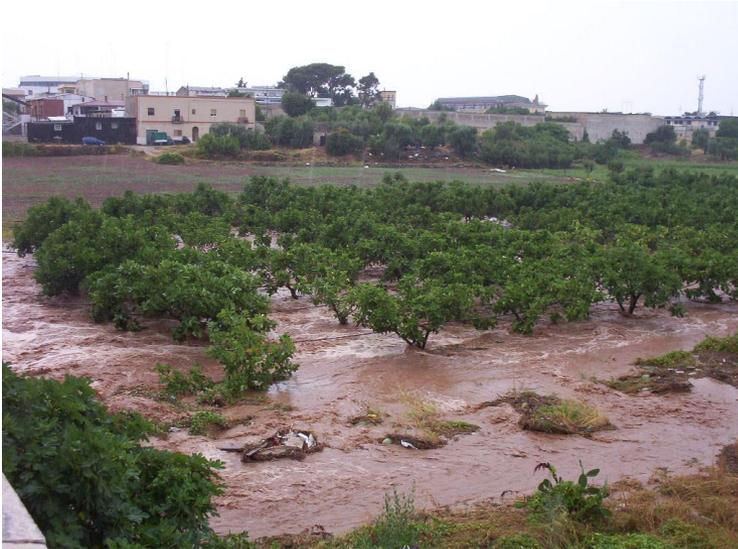
## Lama Balice, 26 luglio 2004

In occasione di piogge intense, le lame diventano veri e propri corsi d'acqua

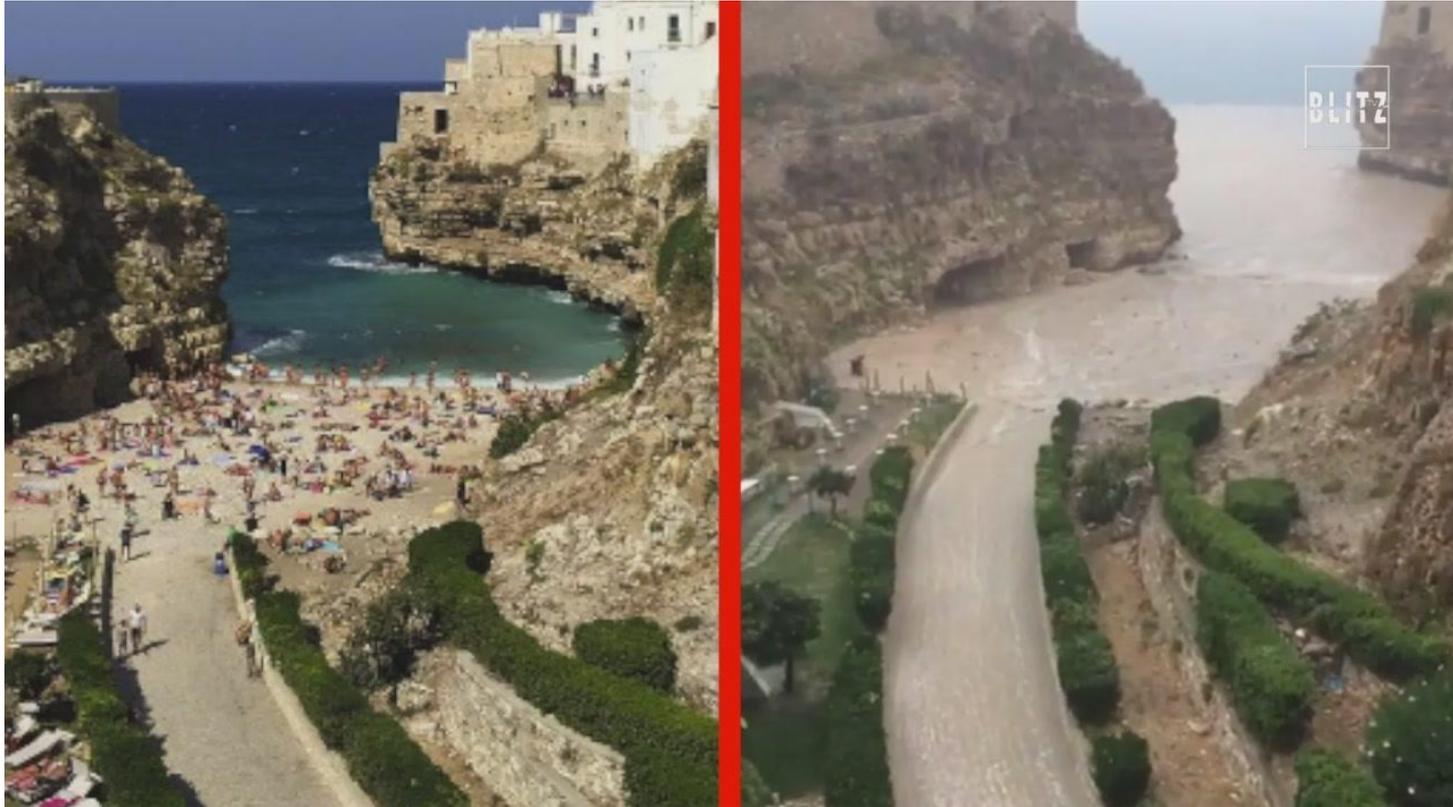
## Lama Monachile, Polignano a Mare

Talvolta con effetti molto evidenti di alterazione delle caratteristiche dei luoghi, come in questo caso a Polignano a mare

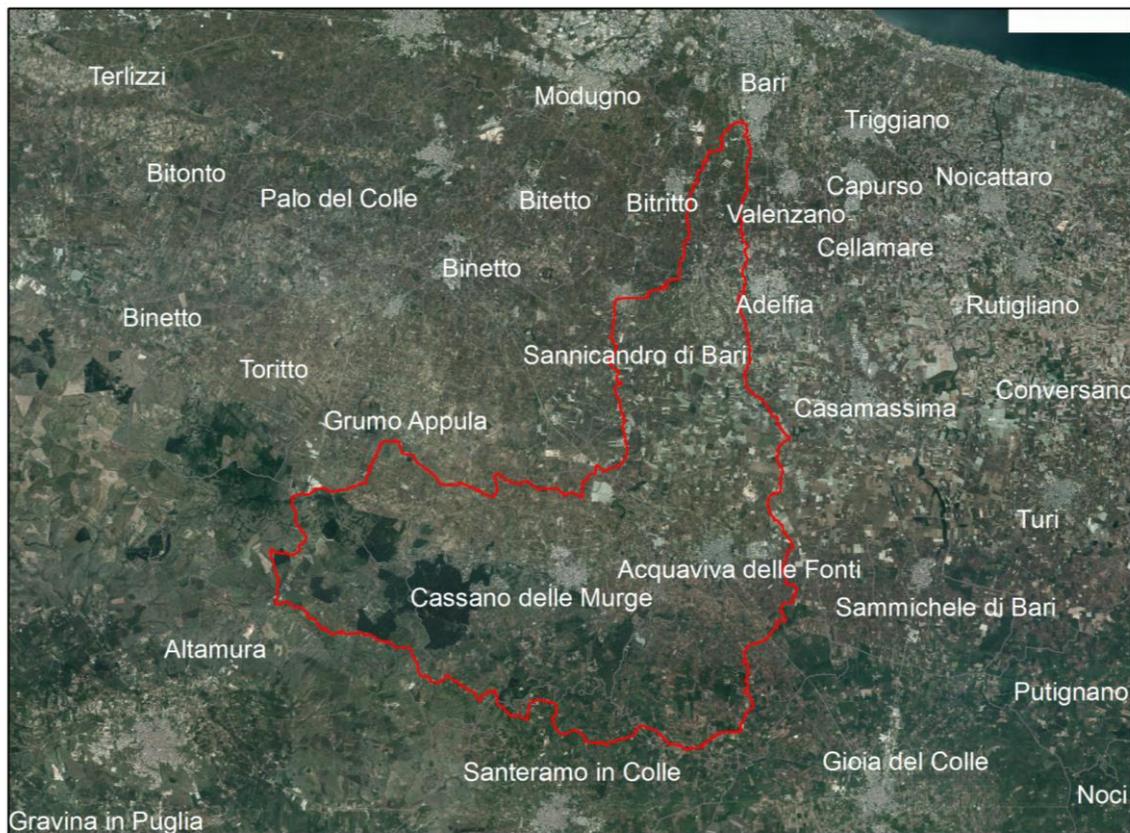
Il bacino del Picone ha una superficie di circa 292 km<sup>2</sup> (alla foce), di circa 285 km<sup>2</sup> all'imbocco del canale deviatore a Carbonara. Si compone di due rami che si uniscono a Carbonara: il Badessa a sinistra (nasce a ovest di Cassano), il Baronale a destra (nasce presso Acquaviva).

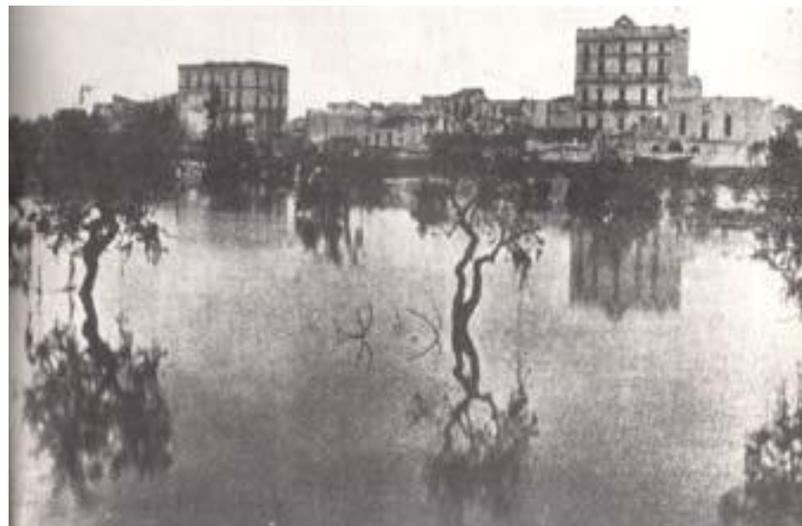
### Via Crisanzio

- 5 morti e numerosi feriti;
- Crollo di numerose case e danni alle infrastrutture;
- Distruzione di ettari di terre coltivate;
- Rottura di un argine in muratura in via Bitritto;
- Danni alla stazione dell'Adriatica e alla stazione del tramvia Bari-Barletta.

Furono avviati i lavori di costruzione di un canale di deflusso a margine dell'abitato (cosiddetto canale provvisorio, lungo via Crisanzio e via Trevisani)

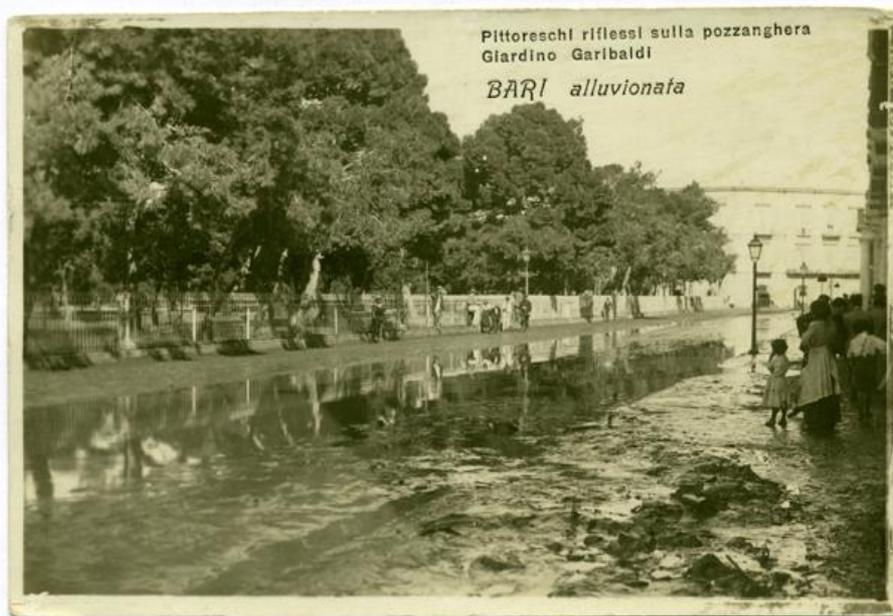
## Piazza Garibaldi

Il canale realizzato dopo l'alluvione del 1905 fu travolto dalle acque che invasero il centro cittadino, provocando 23 morti e circa 50 feriti. Si ebbero notevoli danni alle abitazioni e agli opifici presenti lungo il percorso delle acque.

Realizzazione di uno sbarramento in muratura dell'alveo del Picone all'altezza di Carbonara in modo da deviare le acque in un canale artificiale (canale deviatore Lamasinata) diretto a mare in prossimità di S. Francesco.

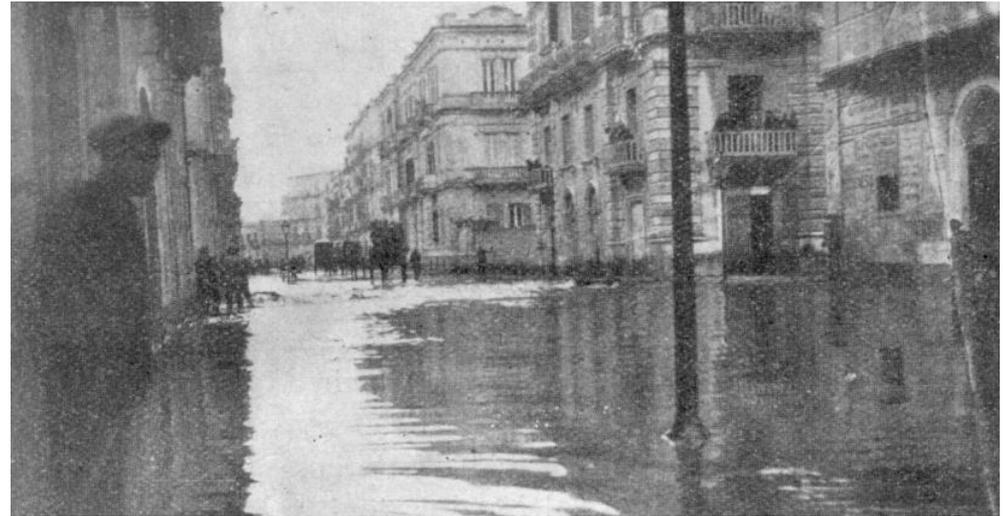
*Via Abate Gimma*

Le acque del Picone, dopo avere abbattuto la traversa di Carbonara, investirono case e infrastrutture, con un bilancio finale di 20 morti e 10 feriti.

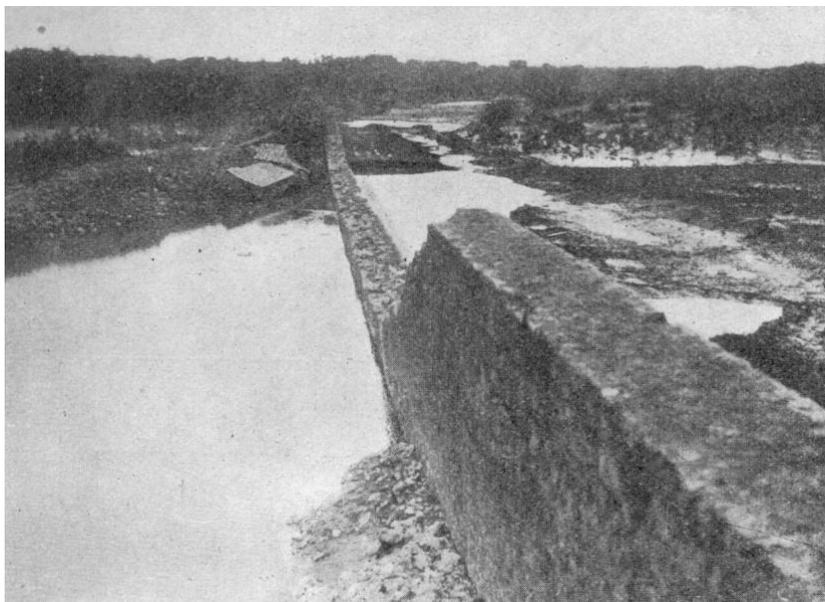
*La traversa di sbarramento del Picone distrutta dalla piena del 1926*

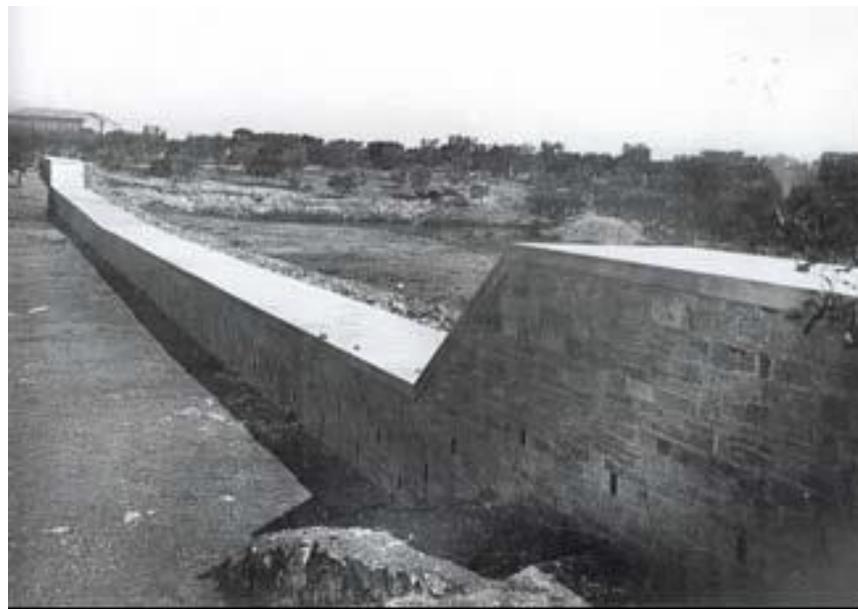
*La traversa di sbarramento sul Picone ricostruita dopo la piena del 1926*

Si decise l'allargamento della sezione del torrente Picone, lo spostamento verso ponente dell'ultimo tronco del torrente Lamasinata e la deviazione del torrente Montrone nel torrente Valenzano, sistemando lo sbocco di quest'ultimo verso mare. Fu inoltre realizzato un intervento di forestazione nell'area dell'alto bacino del Picone, l'attuale bosco di Mercadante, nel territorio del comune di Cassano Murge.

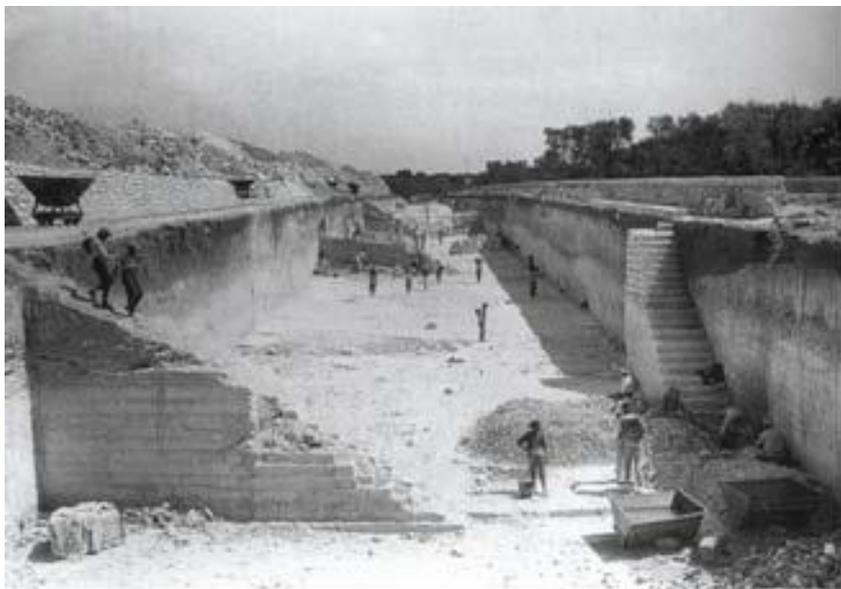
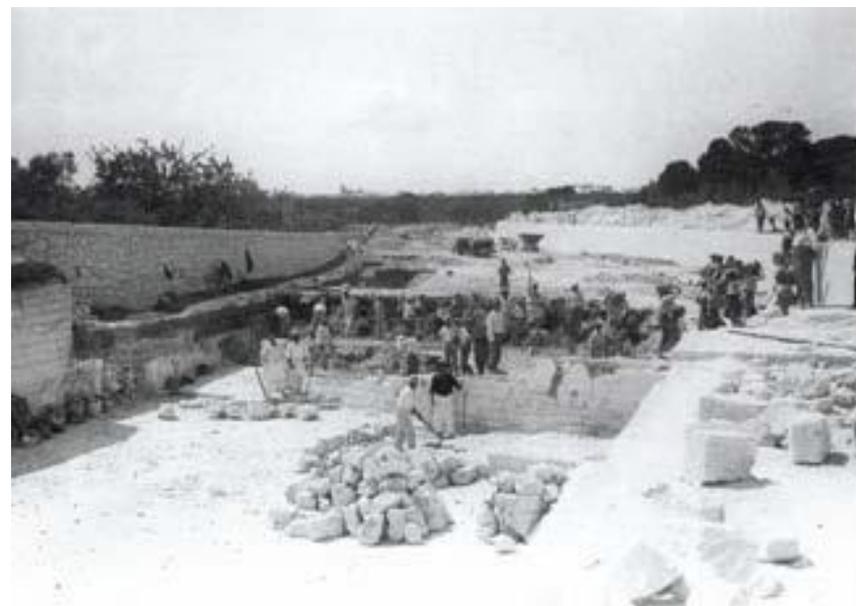
Lavori di ricostruzione dopo l'alluvione del 1926. Deviazione del Montrone nel Torrente Valenzano

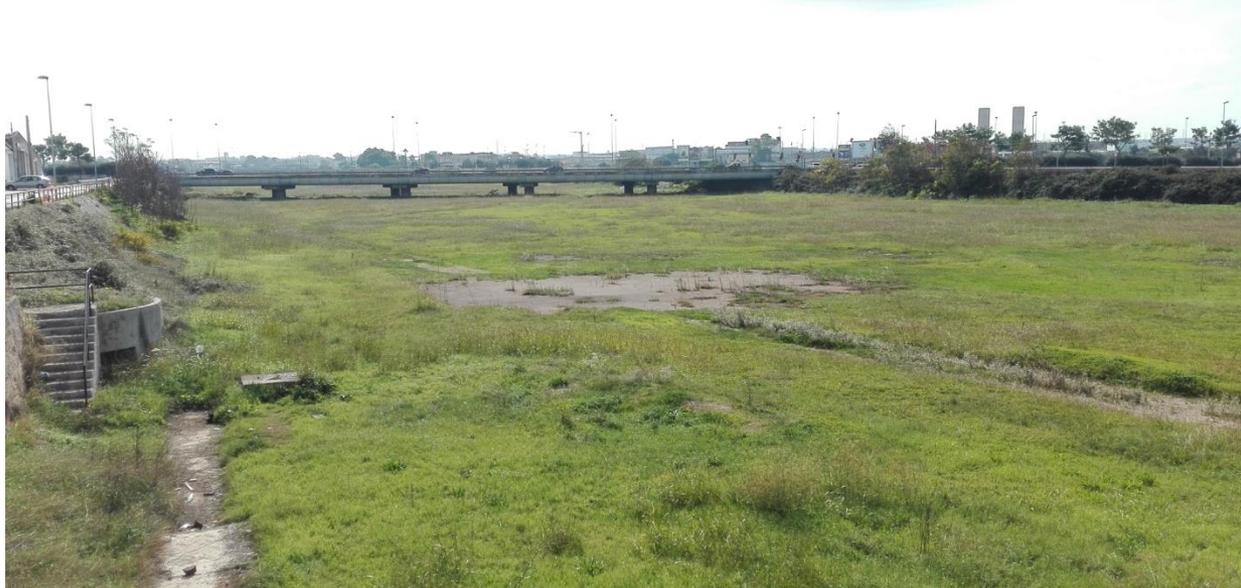
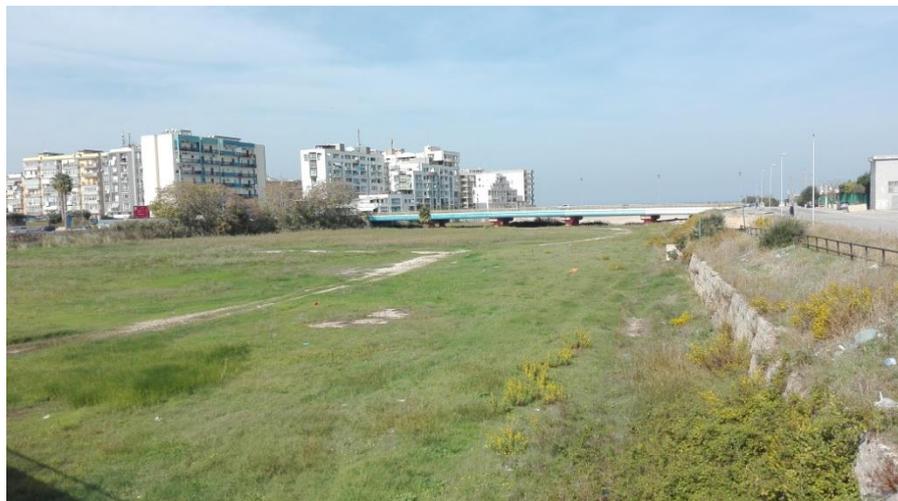
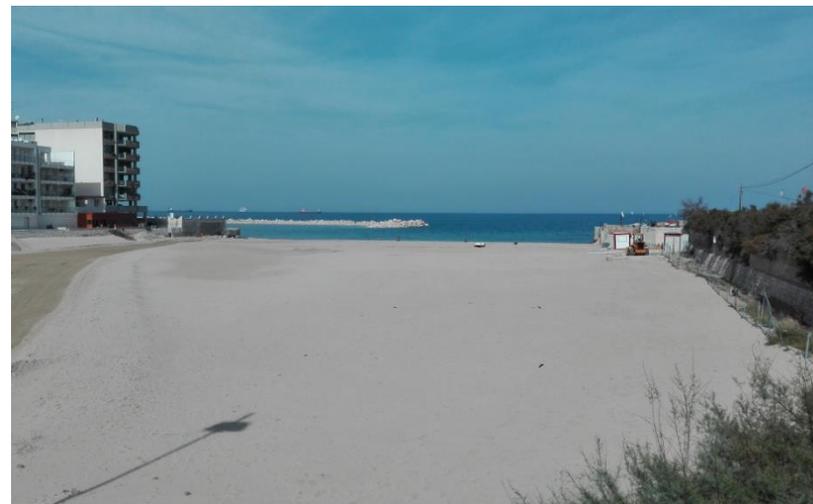
Il canale deviatore Lamasinata, cosiddetto “Canalone”

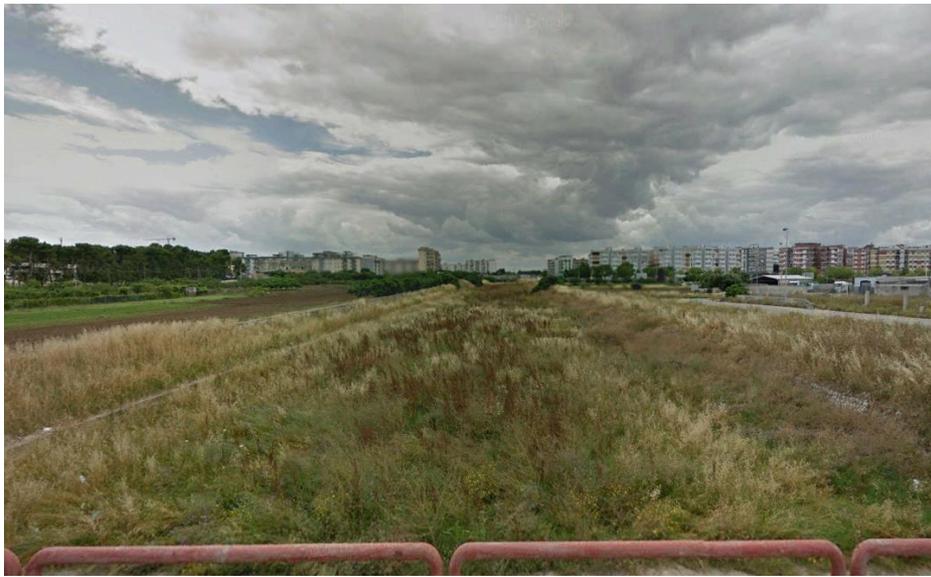
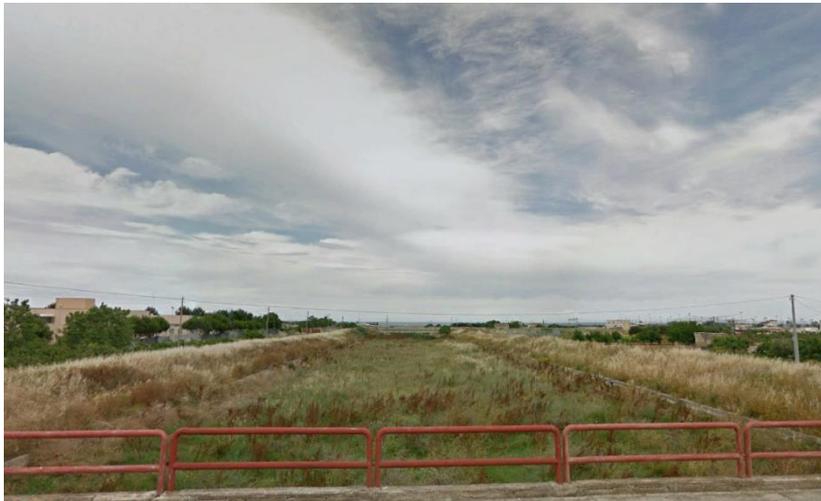
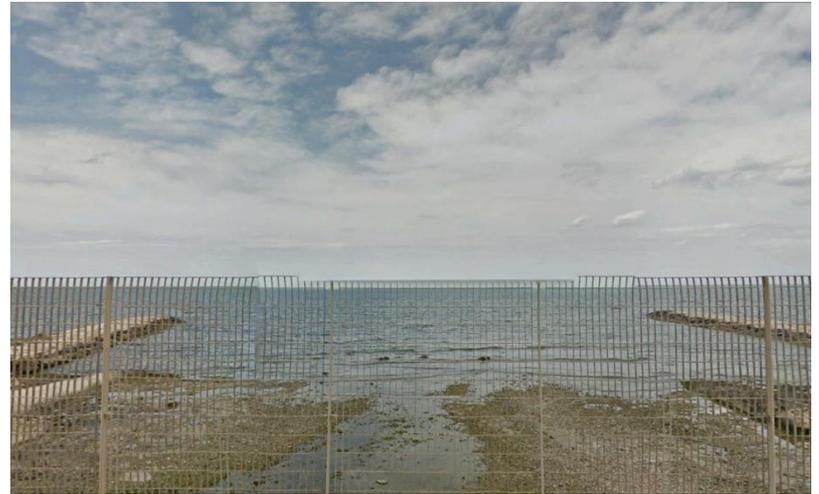
La canalizzazione del torrente Valenzano

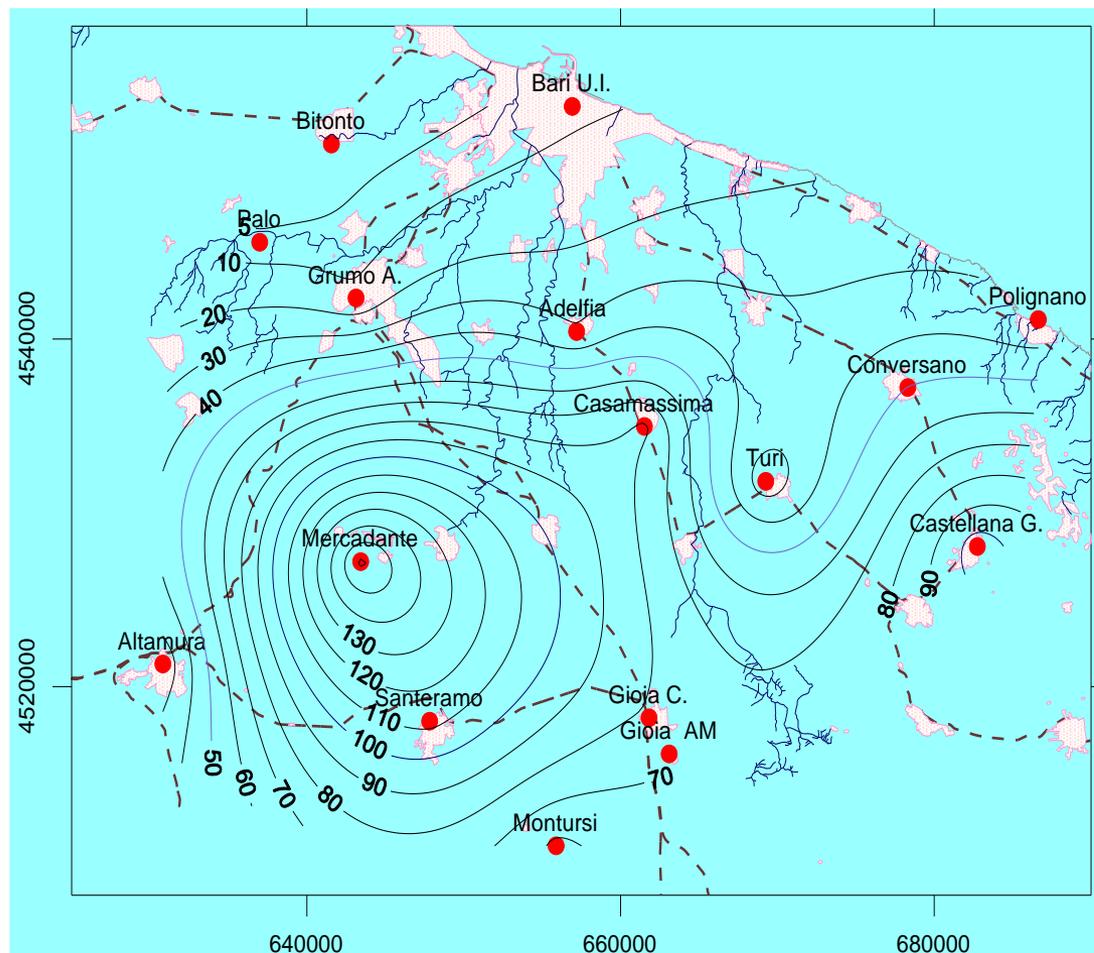
## la piovosità cumulata secondo le misure dei pluviometri (mm)

Dalle 2.30 del 22 alle 6,30 del 23/10 (principalmente durante 5 ore della notte) 110 Mm<sup>3</sup> di pioggia caddero su un'area di 1.840 km<sup>2</sup> (60 mm in media)

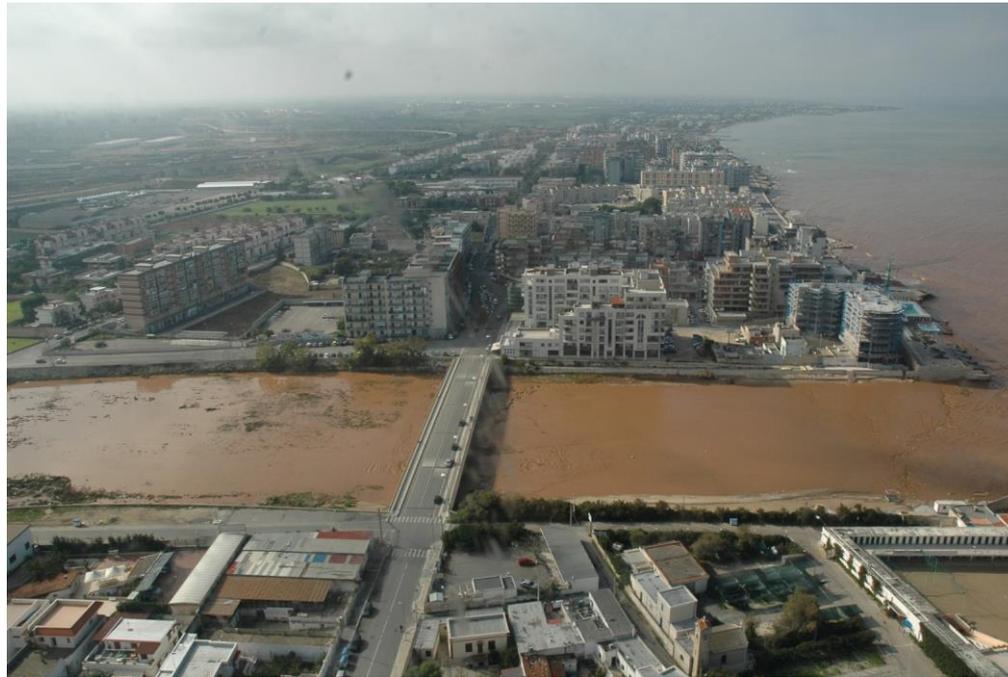
Le sistemazioni idrauliche e idraulico-forestali realizzate dopo l'alluvione del 1926 hanno dimostrato, sottoposte all'azione dell'alluvione del 2005, di essere un presidio fondamentale per difendere la città di Bari dalle alluvioni

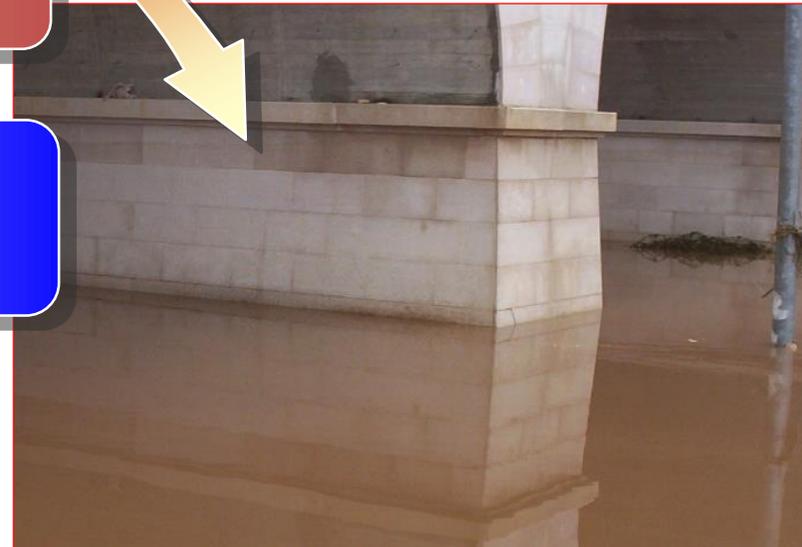
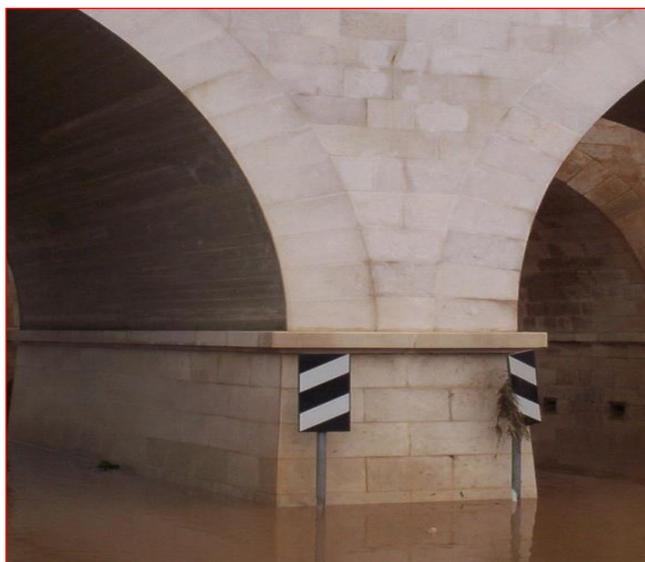
**Bari– S. Giorgio**

**Tiranti idrici raggiunti  
durante la piena**

**Foce della lama S. Giorgio  
nell'alluvione del 22-23 ottobre 2005**

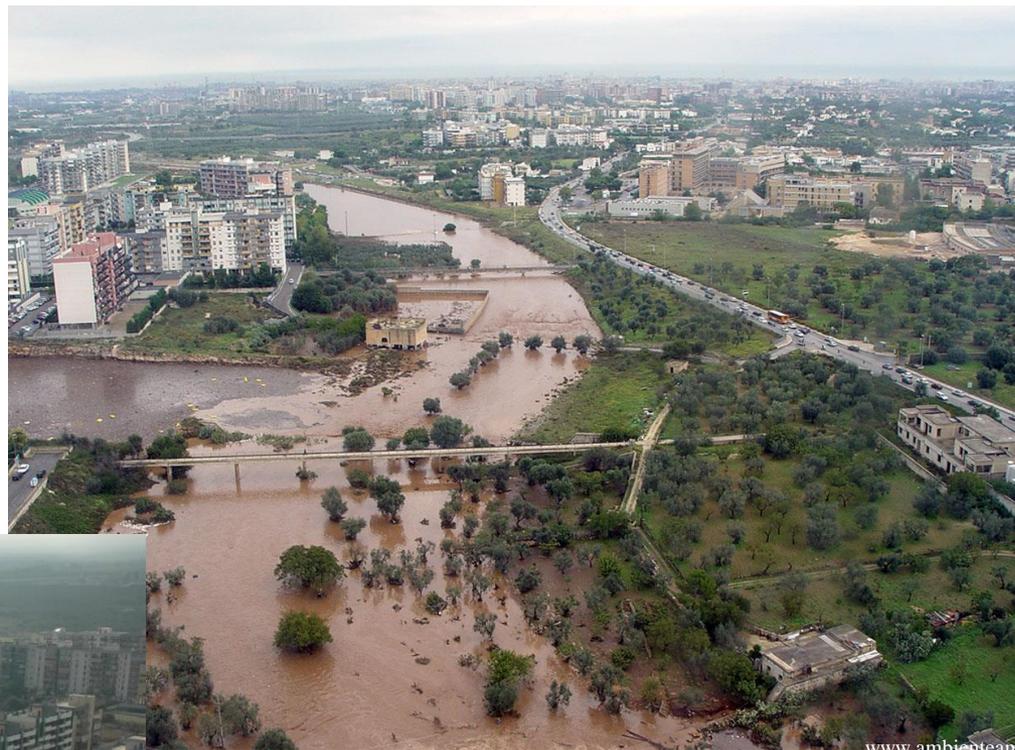
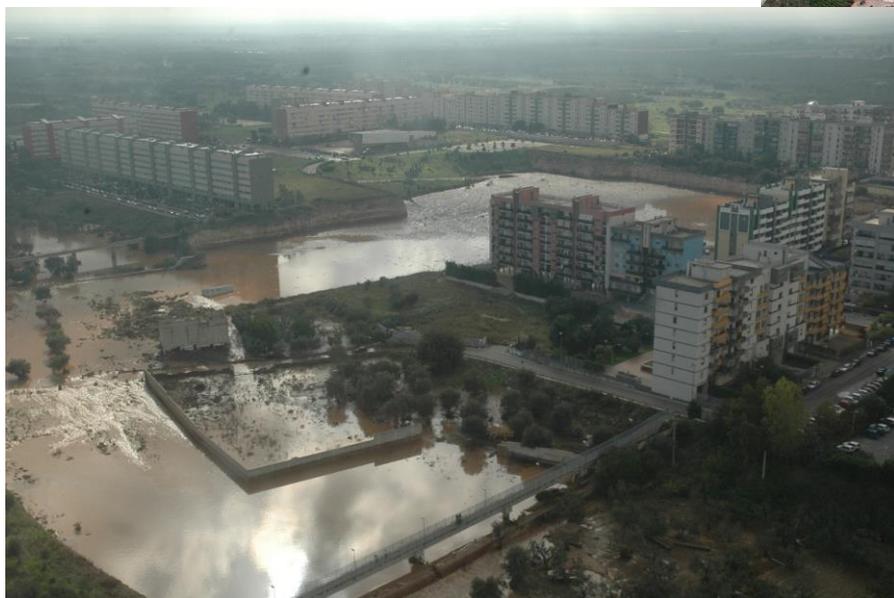
## Città – Cava di Maso

Un parco urbano realizzato nell'ex cava distrutto dalla piena. Danni agli edifici prospicienti la cava.

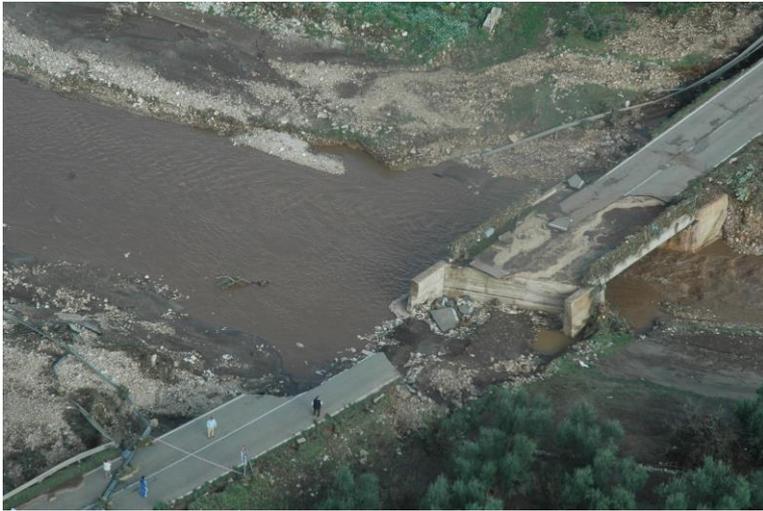
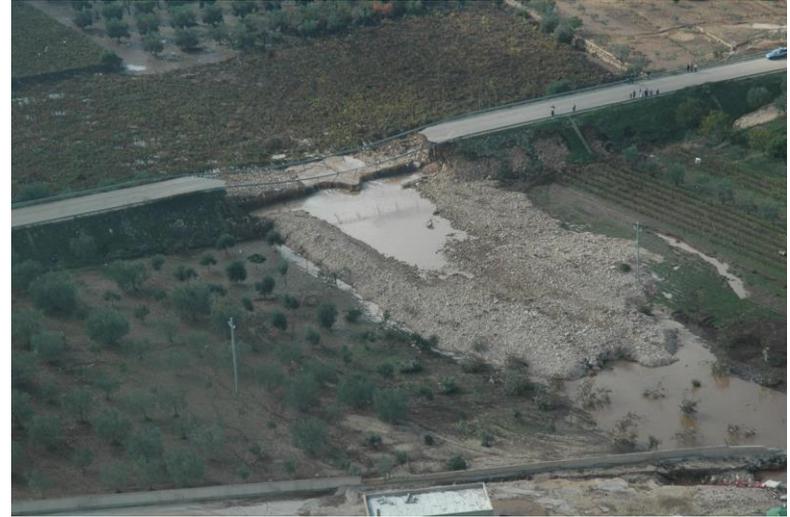
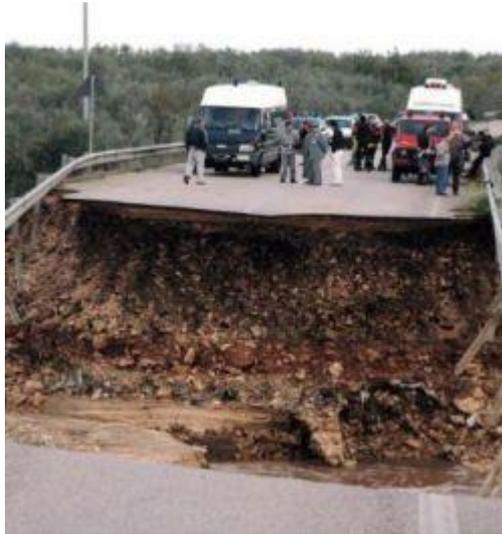
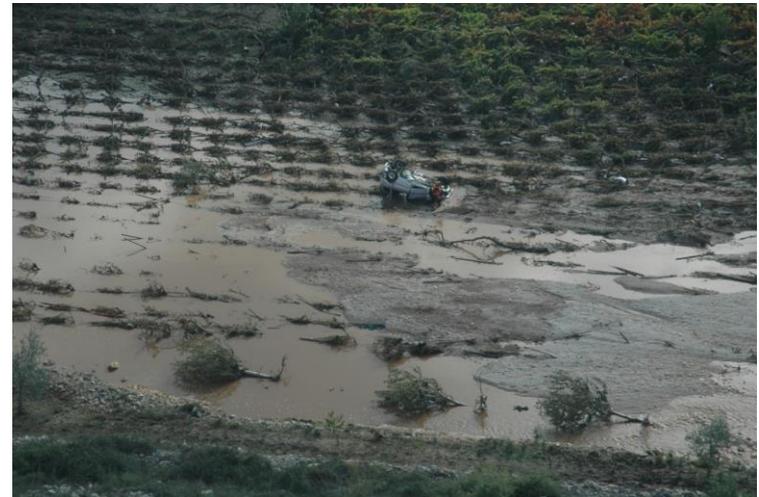
# Provincia di Bari – danni ai rilevati stradali

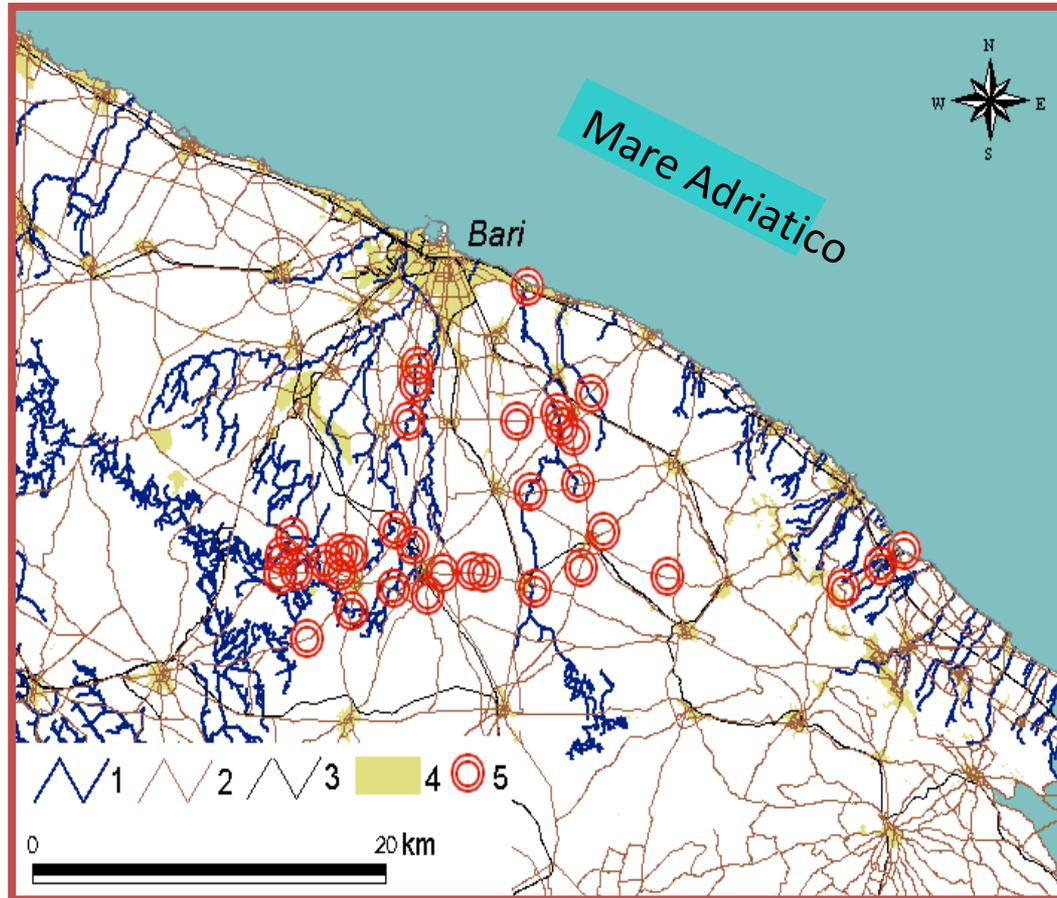
# Mappa dei luoghi con i danni più rilevanti

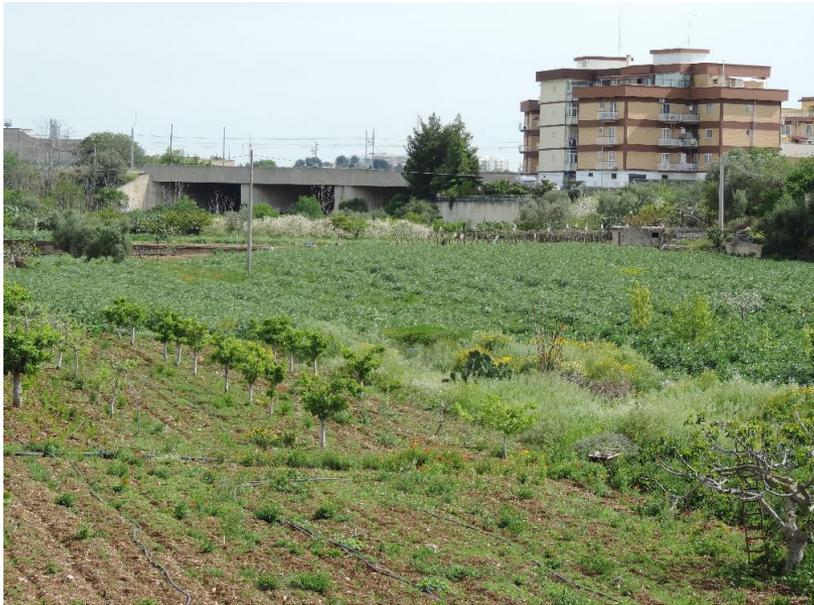
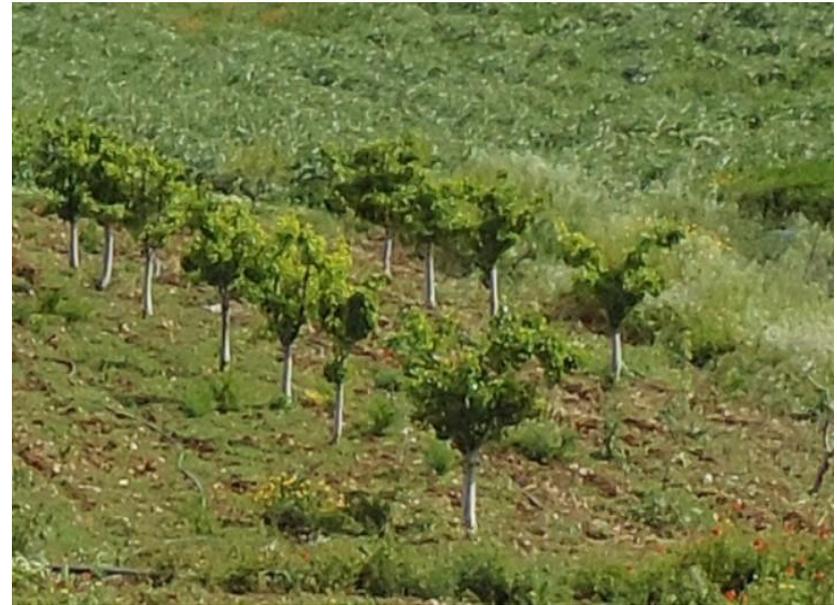
# Le lame e l'agricoltura - Gli Orti

Nel canale deviatore Lamasinata, cosiddetto “Canalone” si sono realizzati degli orti di notevoli dimensioni, in cui vengono coltivati ortaggi quali fave, cavolo broccolo, finocchio, cima di rapa e carciofi o anche alberi da frutto come ciliegio, fico e mandorlo con la presenza anche di impianti d'irrigazione. Si possono vedere i sestri d'impianto delle colture e i tubi per l'irrigazione o anche campi in attesa di lavori colturali per dei nuovi trapianti.
